Überdenken Sie um den Rohrschutz

Die einzige Gesamtröhrlösung, die Rost, Skala,
Bio - film und Schleimaufbau/ Schlammaufbau verhindert und beseitigt

Was ist IOREX?

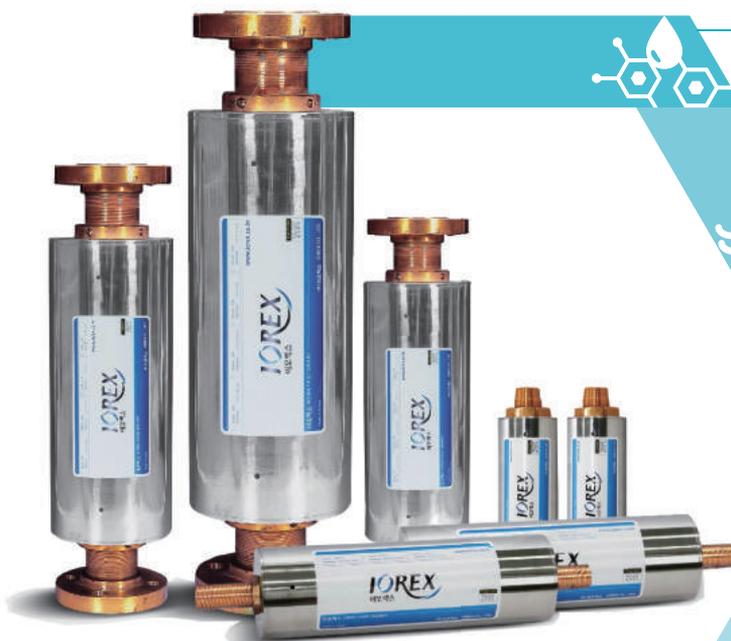
IOREX PROZESS

Rohrkorrosion ist die Oxidation von Metall, die sich aus der Übertragung von Elektronen zwischen Metallen und Wasser auf molekularer Ebene ergibt. Wenn Wasser durch den IOREX geht, erzeugt es statische Elektrizität aufgrund der Oberflächenreibung mit einem speziellen Kohlenstoff innerhalb des Gerätes, entfernt die äußeren Elektronen der Wassermoleküle und damit die Ursache für Korrosion. Die neue molekulare Struktur des Wassers beseitigt auch vorhandene Korrosion, Skala und Biofilm im gesamten Rohrsystem.

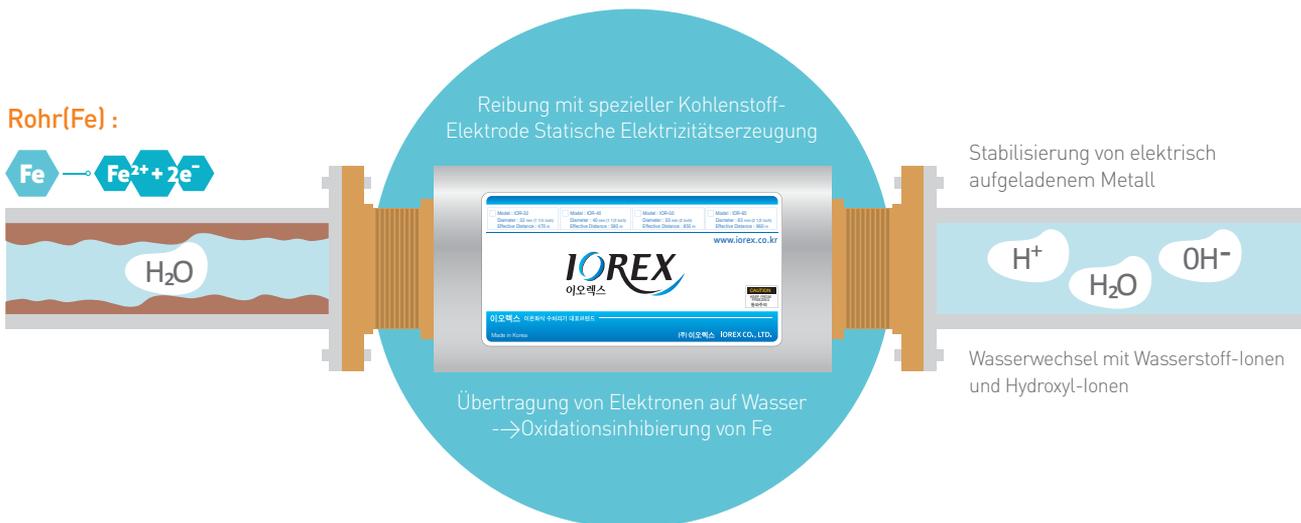
Vermeidung und Beseitigung von Rost

- Generierte Elektronen verhindern das Auftreten von Rost durch Verhinderung der Oxidation von Metall und entfernen vorhandenen Rost durch De-Molekularisierung einer bestehenden Oxidation.
- Der vorhandene Rost wird langsam de-molekularisiert und in nicht toxische Verbindungen umgewandelt, wie er im Wasserstrom weggewaschen wird. Die Bildung von neuem Rost ist völlig gehemmt.
- Anschließend wird durch die kontinuierliche Hilfe von Elektronen als Eisen (Fe) gepflegt, das nicht oxidiert ist und vorhandenen Rost zerstreut.

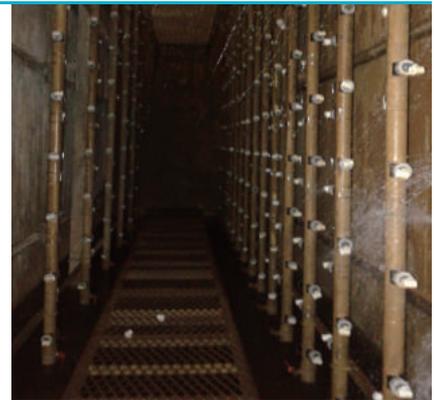
10% Spritzfunktionalität durch verstopfte Düsen

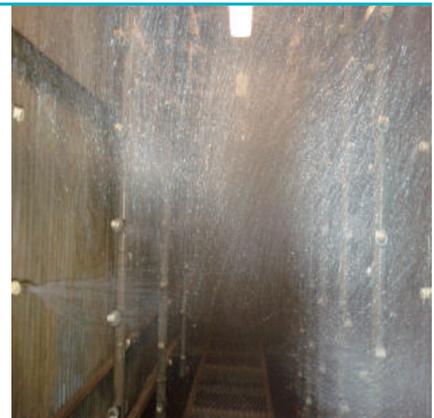
100% Spray mit kaum verstopften Düsen

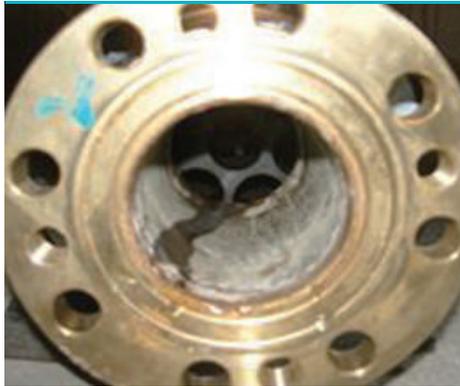
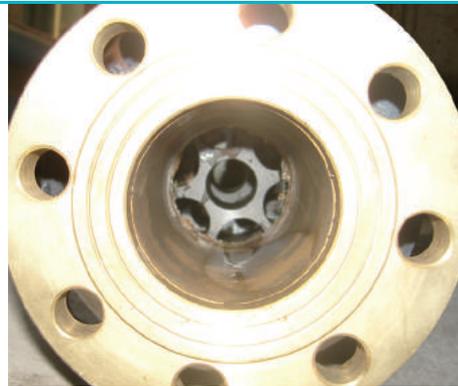
Abgebrochener Vergleich

40 Tage
später

- Kalzium-Skala wurde entfernt.
- Eine deutliche Spaltung wurde in der Einlass/Auslasserlebt

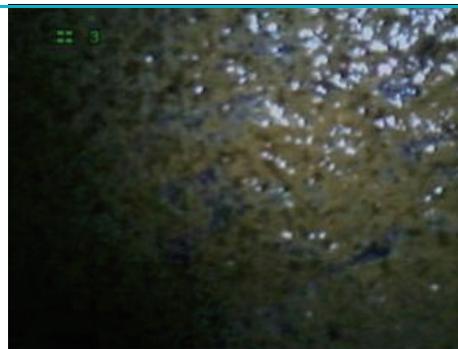
endoskopischen Vergleich

4 Monate
später

- Schmutz und Flecken entfernt.
- Der Korrosionszustand wird verbessert

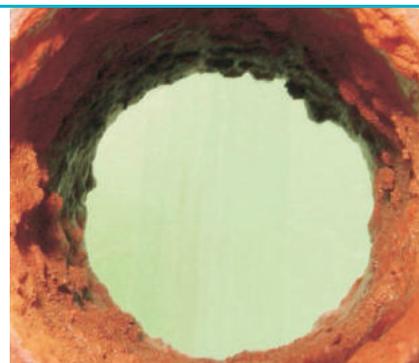
2. und 3. Kreuzvergleich

Nach der Installation von IOREX wurde die Skala deutlich reduziert

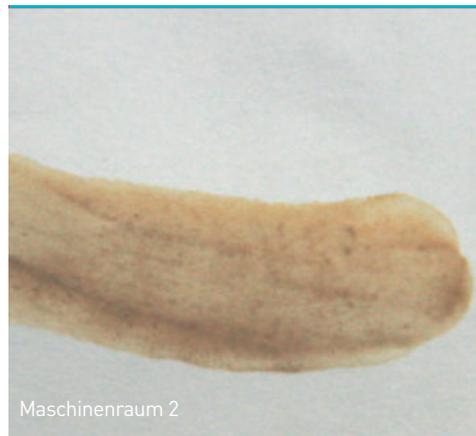
Vergleich des Skalenvolumens

Die Skala wurde auf Weißpapier gelegt und die Zersetzung wurde verglichen.

Es wurde ein signifikanter Skalenunterschied beobachtet.

Skala im Wärmetauscher, auf dem IOREX installiert wurde, zeigte feine Partikel mit fast keinem Fremdmaterial und Skala wurde deutlich entfernt.

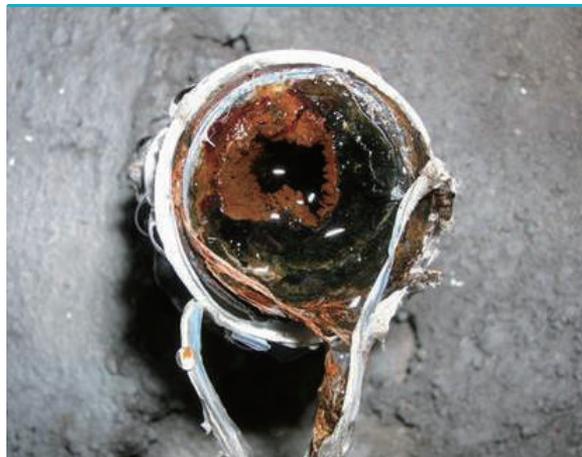
Prüfung der Probe (Montkiara) vor IOREX iNSTALLATION

Das Rohr ist fast mit der Skala verstopft.

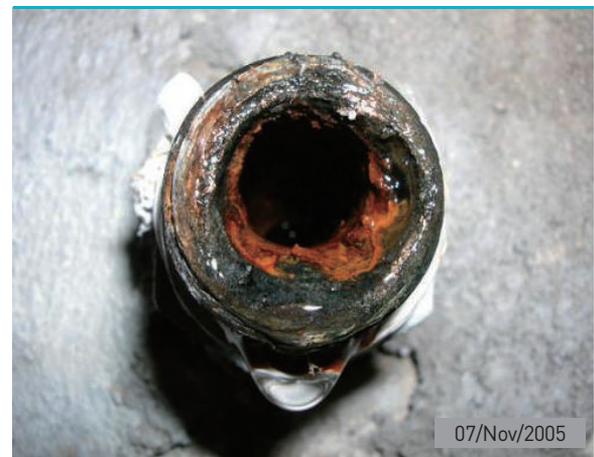
Prüfung der Probe (Montkiara) nach IOREX iNSTALLATION (ungefähr 40 Tage nachher)

Die Skala ist deutlich reduziert

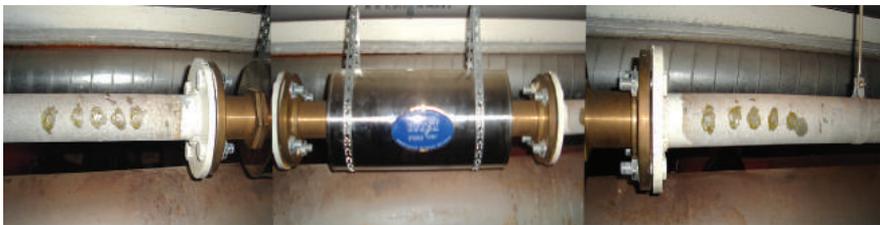
Das Diagramm der Änderung in der Mittelwerte der Dicke der Wände (mm) in den Abschnitten "vor" und "nach" der Geräteinstallation

Nr.	Vor IOREX Installation Maßstabsdicke (1. Juli 2005) (mm)	Nach IOREX Installation Maßstabsdicke (14. Oktober 2005) (mm)
1	3.58	3.22
2	3.62	3.21
3	3.67	3.25
4	3.65	3.35
5	3.59	3.38
6	3.61	3.42
7	3.61	3.47
8	3.59	3.51
9	3.62	3.31
10	3.63	3.56
11	3.58	3.32
12	3.57	3.41
13	3.63	3.39
14	3.58	3.41
15	3.58	3.38
16	3.54	3.39
17	3.58	3.12
18	3.63	3.35
Zwischensumme	64.86	60.45
Mittelwert	3.603	3.358
Größe reduzieren		-0.245mm

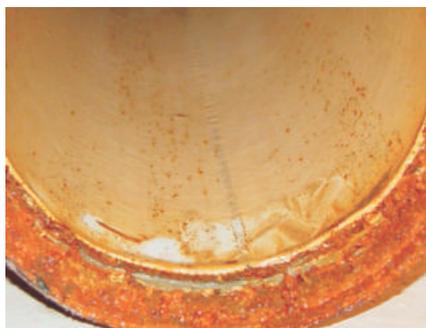
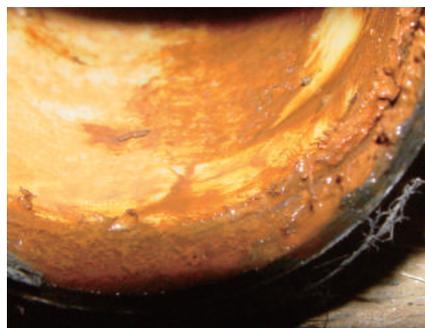
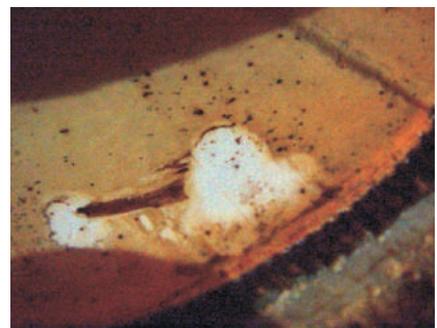
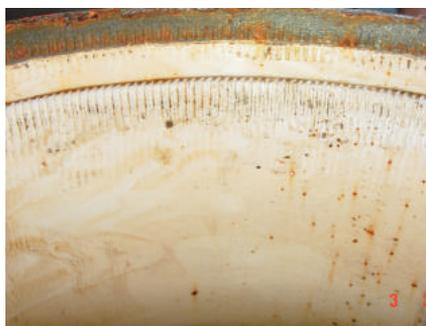
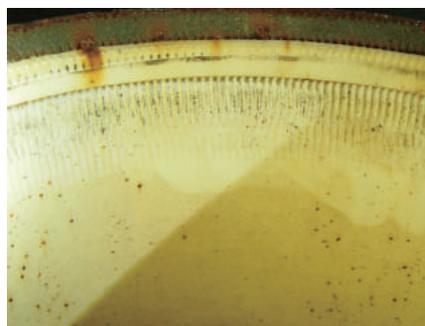
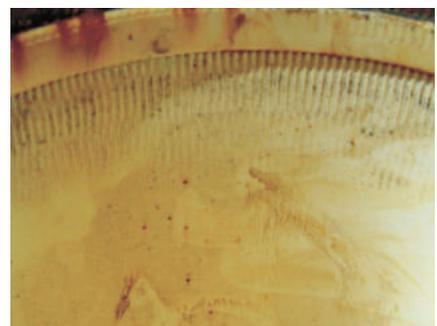
Nach der Installation von IOREX ist das Originalmaterial des Abflussrohres ordentlich und sauber geworden.
